Sede:  
Piazza Fontesecco N.3  
67100 L'Aquila (AQ)  
Tel. / Fax: +39 086262641  
e-mail: [studio@zedprogetti.it](mailto:studio@zedprogetti.it)  
sito web: [www.zedprogetti.it](http://www.zedprogetti.it)  
P.IVA 01819420660

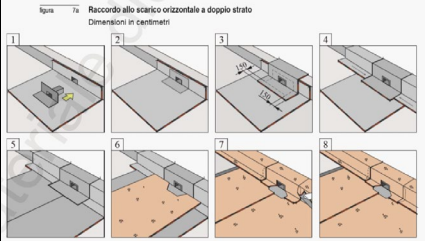
| Tipologia | Descrizione | Esempio | CAT. |
|---|---|---|---|
| Difetto | <p>L'esecuzione del bocchettone orizzontale non è realizzata secondo i passaggi previsti dalla regola d'arte ma è stato rivestito solo con guaina squagliata per poi direttamente far aderire lo strato superiore di guaina ardesiata (rif. UNI 11333-2:2010)</p> | | |

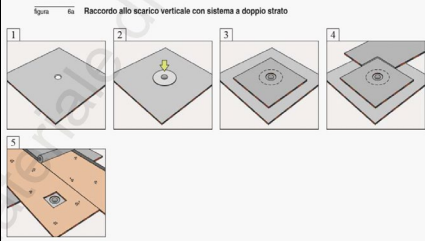
| Tipologia | Descrizione | Esempio | CAT. |
|---|---|---|---|
| Difetto | <p>L'esecuzione del bocchettone verticale non è realizzata secondo i passaggi previsti dalla regola d'arte ma è stato rivestito solo con guaina squagliata per poi direttamente far aderire lo strato superiore di guaina ardesiata (rif. UNI 11333-2:2010)</p> | | |

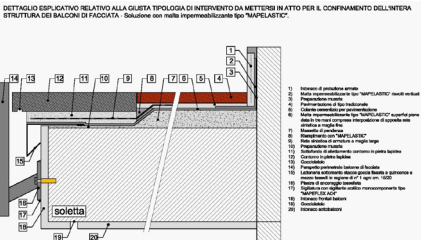
| Difetto | <p>Le soglie risultano posate prima dell'impermeabilizzazione dei balconi che quindi non verrà realizzata sotto le stesse. Tale elemento di discontinuità potrà determinare infiltrazioni sulla linea tra soglia e impermeabilizzazione stessa (rif. UNI 8178-2:2019). Si riporta, come riferimento, schema di posa malta tipo "MAPELASTIC"</p> | | |

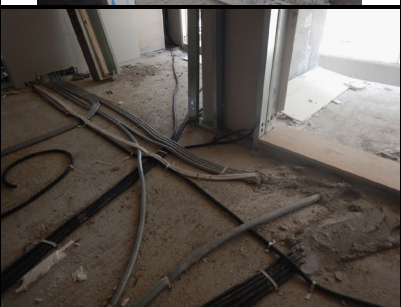
| Difetto | <p>La soglia in corrispondenza della porta finestra del balcone è stata posizionata prima dell'impermeabilizzazione del balcone che quindi non è posta sotto la zona di rialzo della soglia. Questo genera un'interruzione dell'impermeabilizzazione in una zona che può essere soggetta all'azione meteorica e quindi la possibilità di infiltrazione lungo la linea di discontinuità al di sotto della soglia. Inoltre sotto questa vengono fatti passare gli impianti invece di utilizzare passaggi entro le tamponature. Si riporta, come riferimento ed in equivalenza, schema di posa del dettaglio in manuale di dettagli ASSIMP</p> | | |

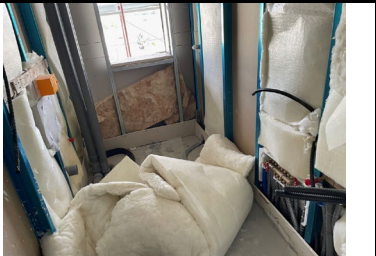
| Lavorazione Mancante | I componenti tecnici posizionati a pareti (collettori, passaggi impiantistici, cassette servizi igienici ed elementi portafrutti dell'impianto elettrico) sono mancanti o carenti di materiale di protezione acustica. Tale condizione potrà generare disturbo tra ambienti sia all'interno della stessa unità immobiliare sia tra unità limitofe se su muri confinanti (rif. UNI EN ISO 12354:2017) | |

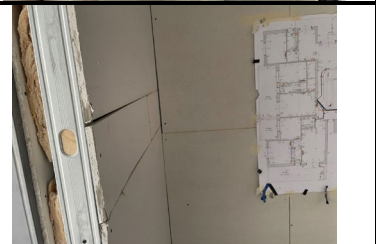
| Difetto | La posa della seconda lastra di cartogesso su tramezzi e tamponature in cartongesso del sistema a secco presenta discontinuità sia sulla superficie per utilizzo di lastre di sfido sia in corrispondenza della connessione con il soffitto con luci di difficile ripresa in fase di finitura finale (rif. UNI 11424:2015) | |

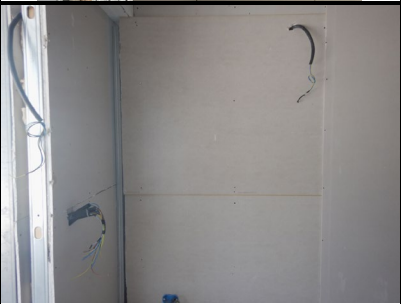
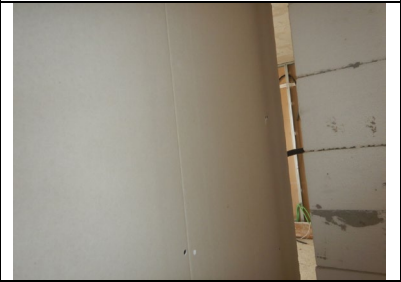
| Difetto | I punti di connessione tra pareti del sistema a secco presentano discontinuità sia nella struttura sia nella coibentazione con luci di difficile ripresa in fase di finitura finale in relazione al mantenimento della linearità degli angoli e sia in termini di problematiche di passaggio acustico tra ambienti ed unità confinanti e con l'esterno (rif. UNI 11424:2015) quest'ultimo anche in relazione alla tenuta all'aria rispetto all'esterno, con possibili problematiche di tipo termoigrometrico (rif. UNI EN ISO 13788:2013, UNI EN ISO 9972:2015) | <br> |

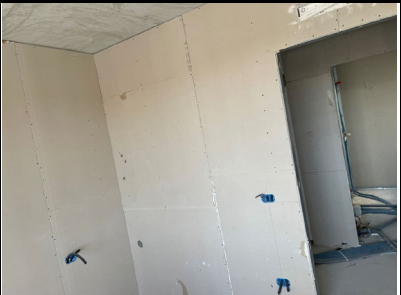
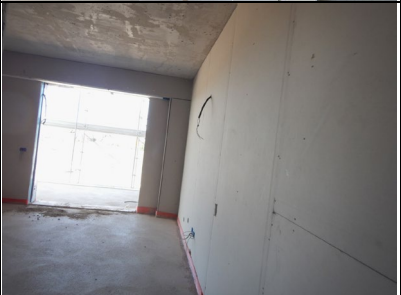
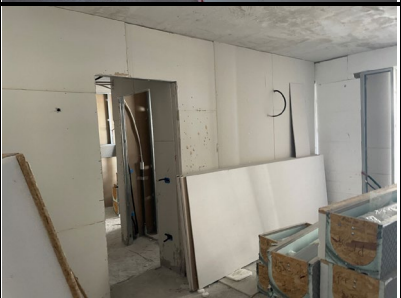
| Difetto | Le lastre non risultano posate garantendo lo sfalsamento dei giunti di giunzione (rif. UNI 11424:2015). Tale condizione genera problematiche di passaggio acustico tra ambienti ed unità confinanti e con l'esterno (rif. UNI 11424:2015) quest'ultimo anche in relazione alla tenuta all'aria rispetto all'esterno, con possibili problematiche di tipo termoigrometrico (rif. UNI EN ISO 13788:2013, UNI EN ISO 9972:2015) | <br><br> |

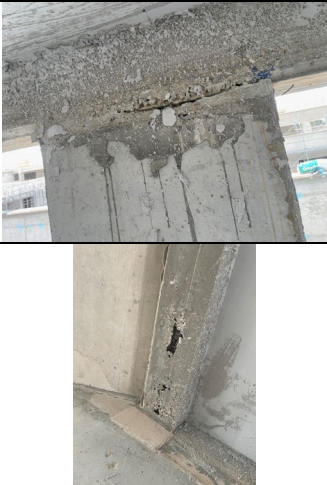
| Difetto | Presenza di elementi strutturali con evidenze di non corretta vibrazione e creazione fenomeni di segregazione degli inerti in fase di getto, ovvero di presenza di "giunti freddi" | | |

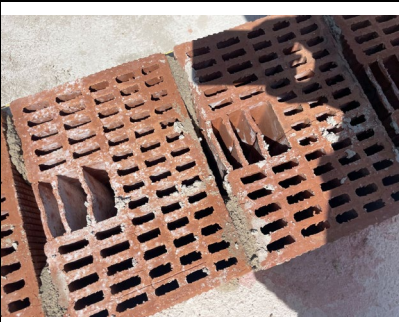
| Lavorazione Mancante | La muratura armata presenta giunti verticali realizzati in modo parziale solo sui bordi. Ai sensi della Circolare 21 gennaio 2019 n. 7 del Consiglio Superiore dei Lavori Pubblici, § C4.5.7, nei sistemi di muratura armata è previsto l'impiego di giunti orizzontali e verticali completamente riempiti di malta; risultano pertanto esclusi i riempimenti parziali dei giunti verticali (ad esempio mediante due sole strisce laterali di malta), in accordo con la UNI EN 1996-1-1 § 8.1.5(3). Ovviamente va sempre confermato verificando il manuale di posa del laterizio. | | |
