Sede:  
Piazza Fontesecco N.3  
67100 L'Aquila (AQ)  
Tel. / Fax: +39 086262641  
e-mail: [studio@zedprogetti.it](mailto:studio@zedprogetti.it)  
sito web: [www.zedprogetti.it](http://www.zedprogetti.it)  
P.IVA 01819420660

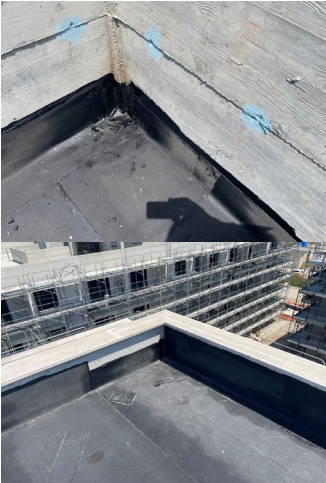
| Tipologia | Descrizione | Esempio | CAT. |
|---|---|---|---|
| Difetto | <p>L'impermeabilizzazione non è eseguita secondo la regola d'arte in corrispondenza dei bordi (UNI 11333-2:2010)</p> | | |

| | <p>Rivestimento delle parti verticali con sistema a doppio strato</p> <p>Dimensioni in centimetri</p> | | IMPERMEABILIZZAZIONI |

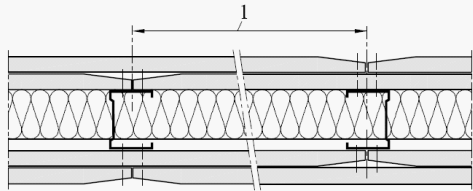
| Difetto | Le lastre non risultano posate garantendo lo sfalsamento dei giunti di giunzione (rif. UNI 11424:2015). Tale condizione genera problematiche di passaggio acustico tra ambienti ed unità confinanti e con l'esterno (rif. UNI 11424:2015) quest'ultimo anche in relazione alla tenuta all'aria rispetto all'esterno, con possibili problematiche di tipo termoigrometrico (rif. UNI EN ISO 13788:2013, UNI EN ISO 9972:2015) | <br><br> |

| <p>Sfalsamento dei giunti tra lastre per rivestimento a lastra doppia</p> <p>Legenda</p> <p>1 Interasse dei profili a C (300 mm, 400 mm o 600 mm)</p> | | |
